## Programme National Ponts - France Relance

### Inventaire et évaluation des ouvrages d'art des collectivités locales

## Propositions de mesures de sécurité immédiate faisant suite à la constatation d'un défaut majeur sur la structure

OUVRAGE : PONT DE LA BOSSE

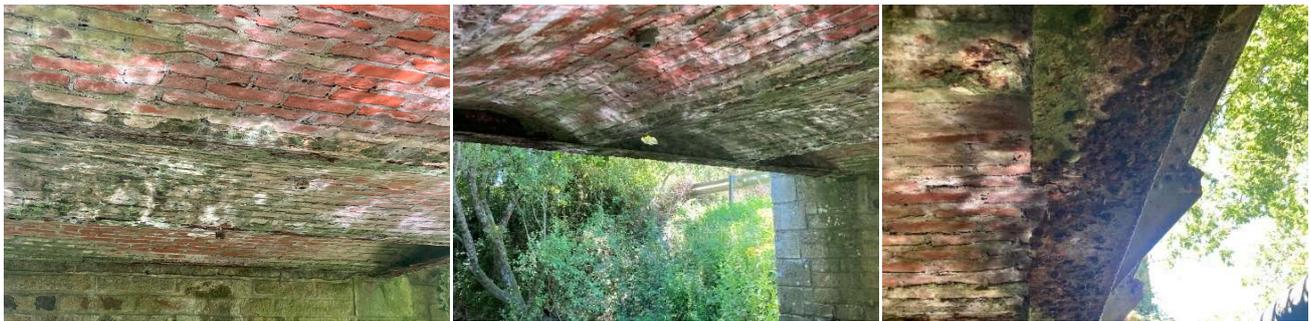
- De **nombreux désordres structuraux remettant en cause la pérennité de l'ouvrage et sa stabilité pour supporter des surcharges**, en particulier :
  - Corrosion avec perte de section et perforation des poutres principales (amé et semelle des profilés .
  - Corrosion feuilletante avec perte de section apparente sur les poutres transversales.
  - Humidité dans les voutains en briques
  - Début de petite végétation envahissante en intrados des voutains
  - Lacunes ponctuelles de briques dans les voutains.
- Végétation envahissante avec racinaire dans les joints,
- Végétation envahissante avec système racinaire à proximité de l'ouvrage

- **Un risque d'effondrement de l'ouvrage sous le poids d'un véhicule (risque de chute des usagers).**

- **Interdire la circulation des véhicules sur l'ouvrage (route barrée).**
- **Il peut être conservé un cheminement piéton sur l'ouvrage.**
