Programme National Ponts - France Relance

Inventaire et évaluation des ouvrages d'art des collectivités locales

Propositions de mesures de sécurité immédiate faisant suite à la constatation d'un défaut majeur sur la structure

OUVRAGE : PONT DE LA FLEUR

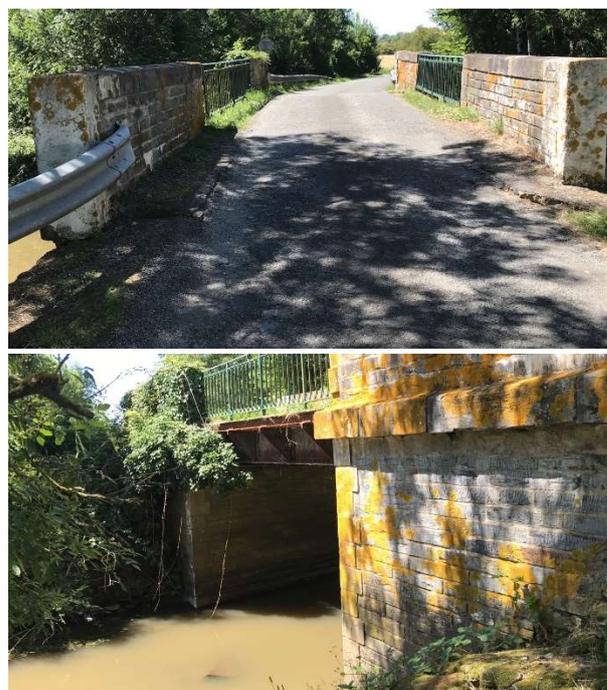
Photographie de l'ouvrage

Pont tablier avec 2 poutres métalliques principales (profilés rivetés), poutres secondaires métalliques entres les poutres principales et voutains en briques entres les poutres secondaires

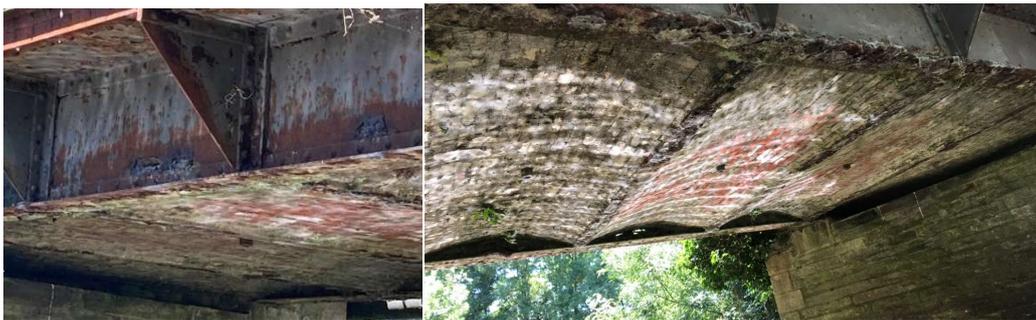
- De **nombreux désordres structuraux remettant en cause la pérennité de l'ouvrage et sa stabilité pour supporter des surcharges**, en particulier :
 - Corrosion avec perte de section et perforation des poutres principales (amé et semelle des profilés .
 - Corrosion feuilletante avec perte de section apparente sur les poutres transversales.
 - Humidité dans les voutains en briques
 - Début de petite végétation envahissante en intrados des voutains
 - Lacunaires ponctuelles de briques dans les voutains.
- Fracture à proximité des pierres d'angle coté mur en retour.
- Parapet déstructuré dans un angle (sans doute à la suite d'un choc et/ou ravinement).
- Végétation envahissante généralisée.
- Désorganisation de la maçonnerie des quarts de cône.

- **Un risque d'effondrement de l'ouvrage sous le poids d'un véhicule (risque de chute des usagers).**

- **Interdire la circulation des véhicules sur l'ouvrage (route barrée).**
- **Il peut être conservé un cheminement piéton sur l'ouvrage.**
